Diagnostic écologique de deux sites sur la commune d'Epagny

Nant de Gillon et ses abords

Zone humide à l'ouest du lieu-dit « le Nage »

Juillet 2013

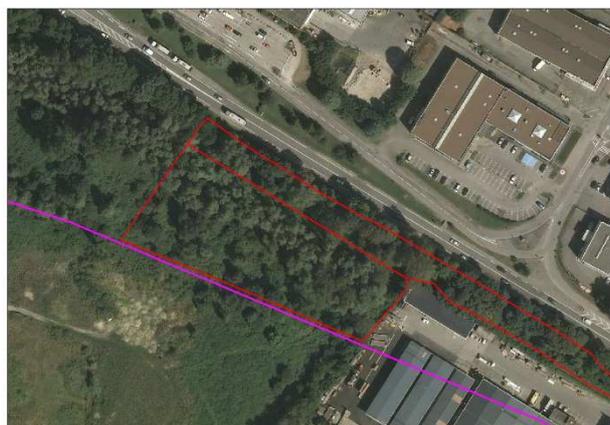
Le bois 1 est composé entre autres d'essences liées aux zones humides (saules blancs, aulnes), il présente une strate herbacée de type mégaphorbiaie eutrophe. Cette végétation est typiquement liée aux zones humides : il s'agit du dernier lambeau existant de la partie Est des marais noirs, le reste ayant été assez récemment remblayé sur plusieurs mètres au sud et à l'ouest. L'occupation à venir sur cette terrasse condamnera à priori la connexion avec le paysage agricole situé au sud.

Sur les trois secteurs boisés et élargis, une renaturation du cours d'eau pourrait consister à recréer artificiellement un méandrage du ruisseau et à accompagner son lit de blocs rocheux çà et là pour redynamiser et recréer de l'hétérogénéité. Aussi, cela aurait pour effet de ralentir le cours de l'eau, et de freiner le surcreusement du lit en restockant des sédiments. Dans les mêmes secteurs, la création de quelques zones de lumières par coupe d'arbres et conservation de ces clairières favoriserait l'installation de libellules et d'espèces végétales herbacées.

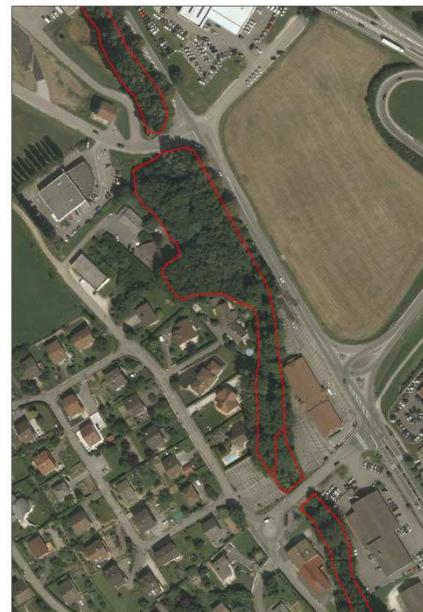
Le bois 2 présente une portion assez naturelle de la rivière avec des berges plus douces et moins régulières. La végétation bien que banale est probablement plus diversifiée que sur le reste du ruisseau. C'est un bois de feuillus frais à frêne et érables. Les ripisylves sont aussi plus conséquentes qu'en amont.

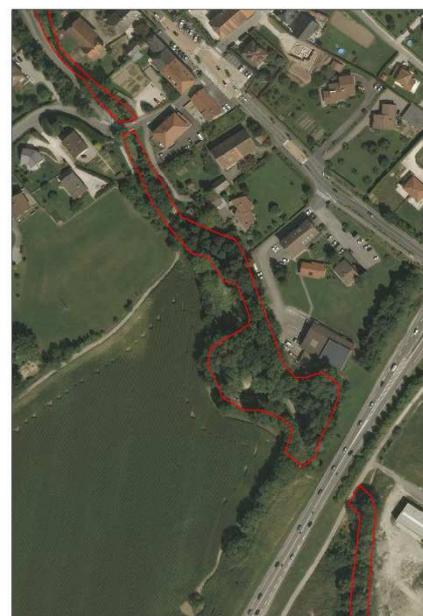
Le bois 3 situé avant la traversée de la voie rapide à l'est est relativement naturel, la rivière présente ici les seuls méandres de la zone étudiée, bien que les berges soient stabilisées par des enrochements, le cours d'eau présente ici son aspect le plus naturel. C'est dans ce bois frais que l'on retrouve la plante la plus intéressante du tronçon (l'Isopyre faux pigamon). Cette zone est la dernière encore connectée à l'espace agricole et de proche en proche aux grands espaces.

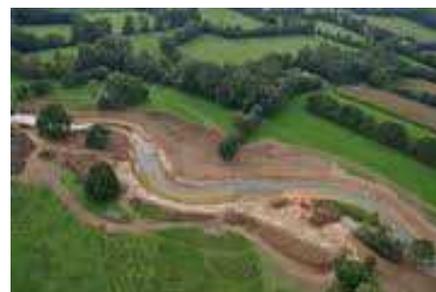
*Exemple de renaturation de la Veyle (01)
(Source www.eaurmc.fr)*

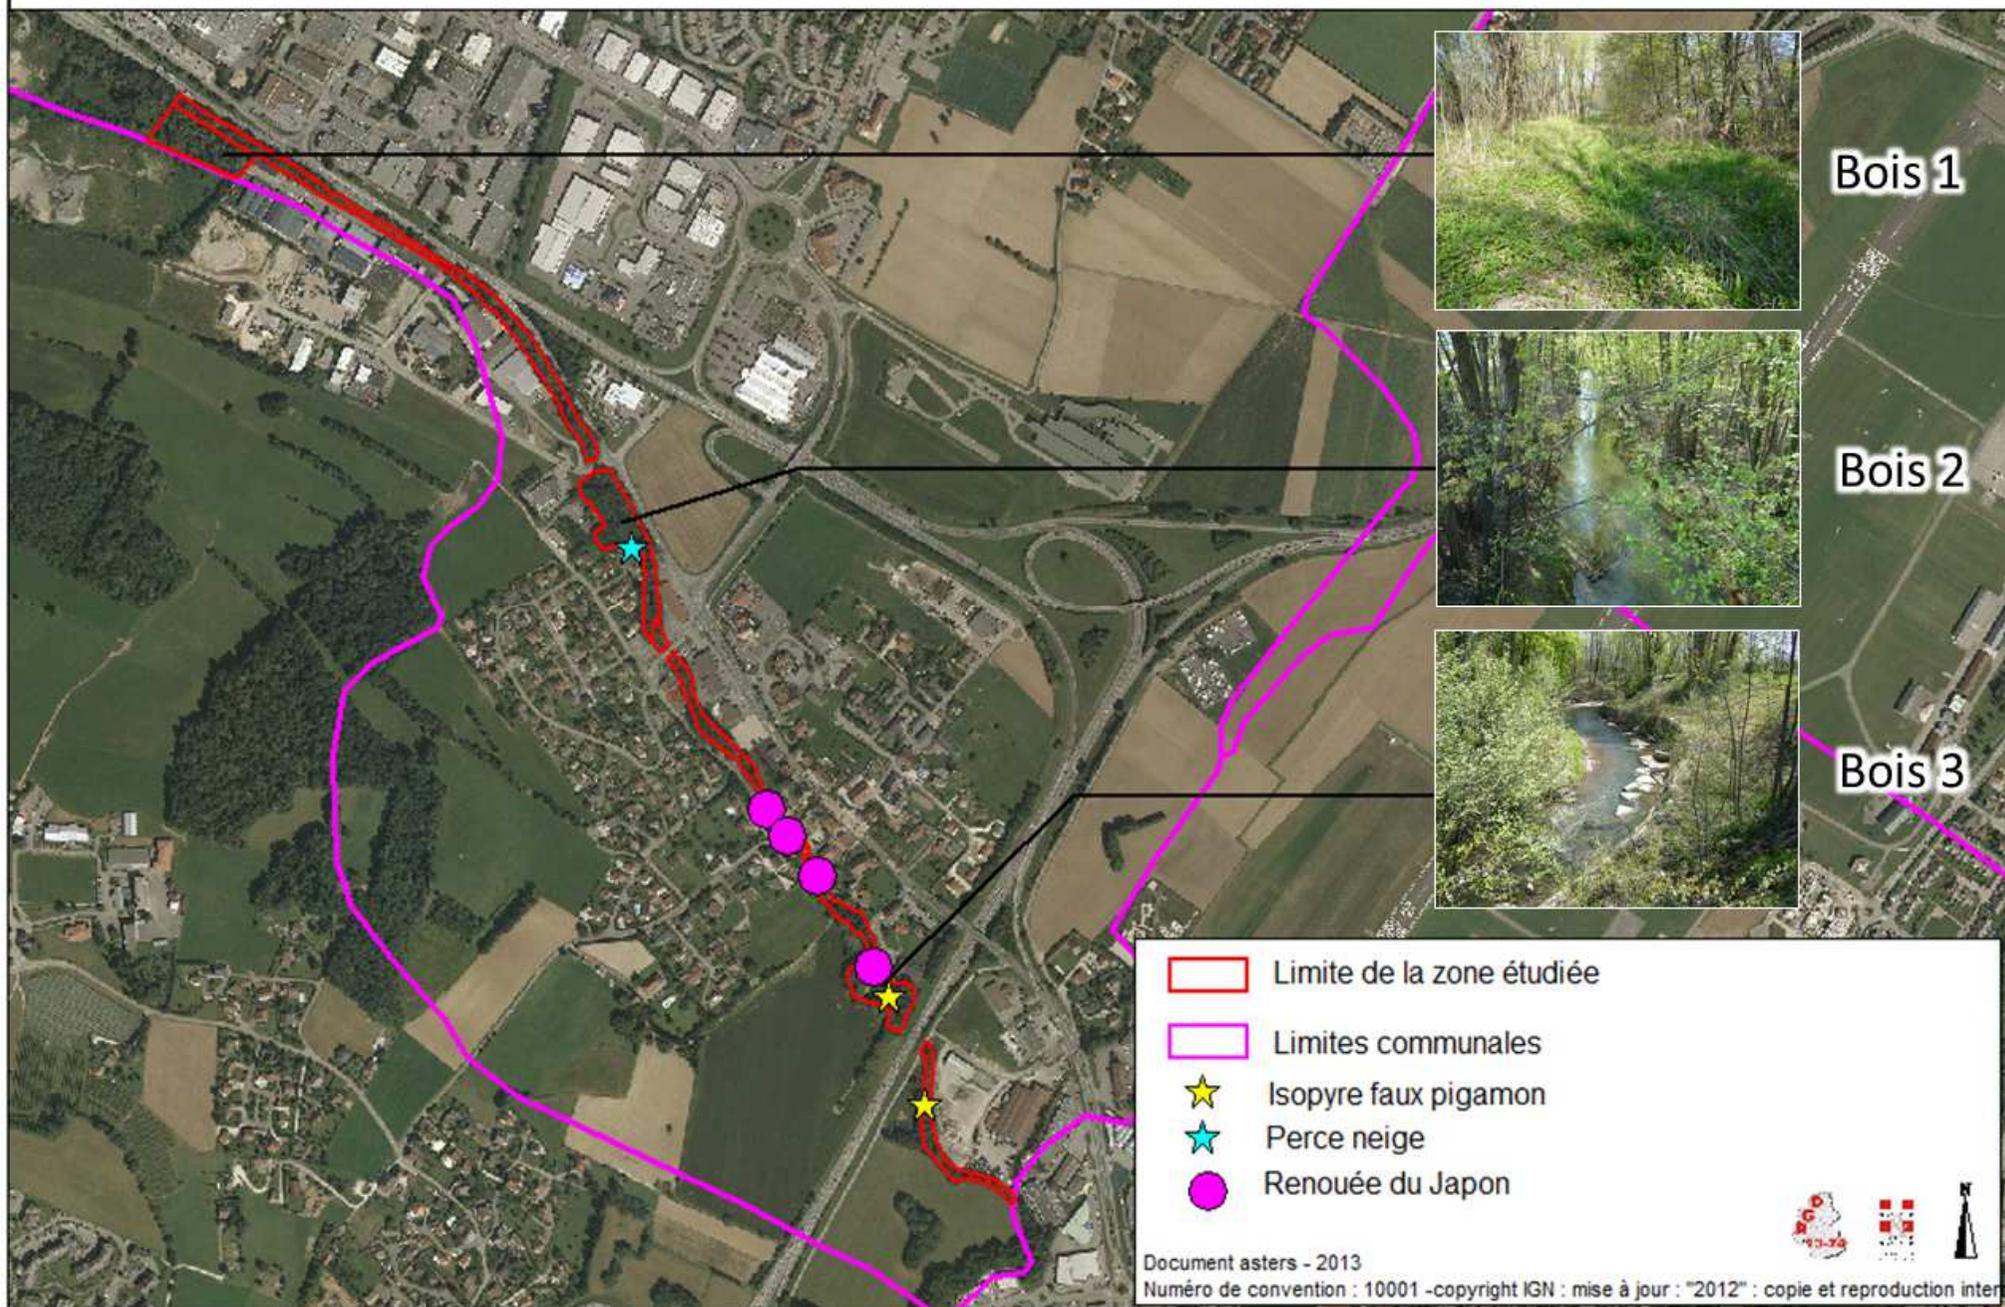
Carte de situation des secteurs prospectés sur le nant de Gillon

Les trois bois sont localisés sur la carte d'ensemble.

La présence de plantes invasives çà et là aux abords du ruisseau doit faire l'objet d'opérations de lutte, car la présence de renouée tend inexorablement à se généraliser au bord des cours d'eau contaminés, des éclats de souches étant transportés par flottaison. La présence des foyers de renouée est indiquée sur la carte. Par prévention, les travaux de déblais et remblais doivent être surveillés pour éviter le transport et l'implantation de nouvelles stations. Le bâchage tel que déjà mis en œuvre à proximité du pont de Gillon constitue une solution parfois adaptée mais doit être complété par des travaux de surveillance et d'arrachage pour les pieds qui se développent en marge des zones bâchées.

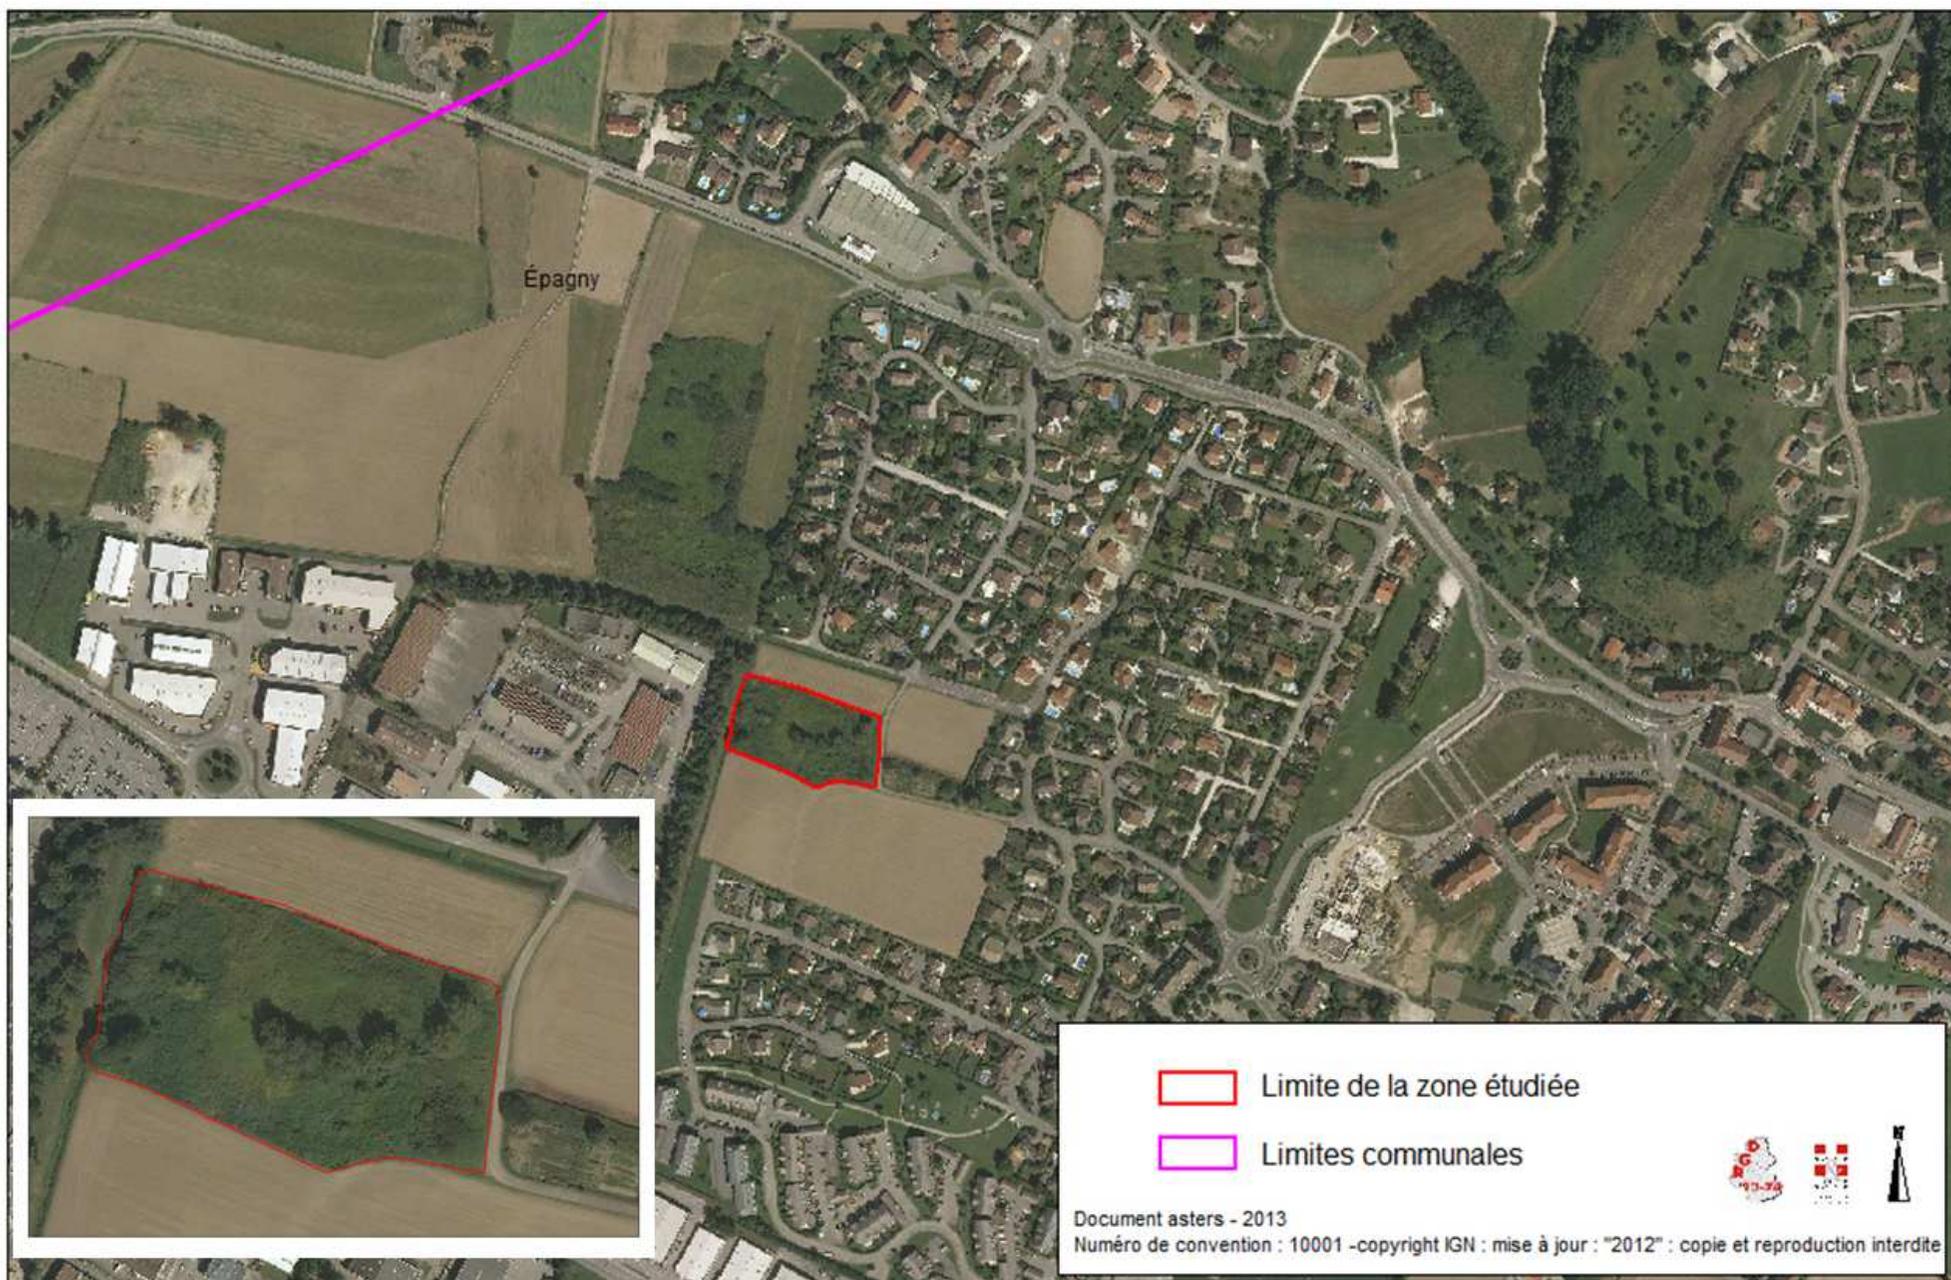
Vue du site et de sa périphérie

La zone autrefois intégrante du marais d'Epagny révèle son statut de zone humide par la présence de saules blancs qui s'alimentent dans une nappe d'eau peu éloignée. Une petite zone de roseaux constitue la seule végétation herbacée hygrophile. L'ensemble du site paraît montrer davantage une surface bombée qu'une dépression et le caractère rudéral de la végétation semble indiquer un ancien remblai en place d'une dépression humide. La végétation très pauvre est majoritairement constituée d'orties et de quelques autres espèces affectionnant les zones riches en nutriments. Des dépôts agricoles de fumiers semblent en partie expliquer cet état très dégradé.

Quelques bosquets d'arbustes et de saules ponctuent l'espace sans apporter d'intérêt particulier. A l'ouest, la proximité du fossé et la végétation indiquent un caractère plus humide.

Bien que d'intérêt limité, la zone peut être réhabilitée et mise à disposition du public. Le creusement d'une mare, la replantation d'arbres et de haies naturelles en périphéries et l'entretien par fauche d'espaces de prairies peut favoriser l'installation d'espèces de libellules et d'une faune aquatique intéressantes. L'aménagement d'une boucle de promenade peut permettre aussi son utilisation comme site d'interprétation. En l'état actuel, la simple plantation d'essences d'arbustes et d'arbres indigènes peut transformer le site en un petit bois favorable aux oiseaux.
